## ΔΙΕΡΕΥΝΗΣΗ ΣΥΝΘΗΚΩΝ ΕΥΣΤΑΘΕΙΑΣ ΥΨΗΛΟΥ ΑΝΟΙΧΤΟΥ ΟΡΥΓΜΑΤΟΣ ΚΑΤΑ ΜΗΚΟΣ ΤΗΣ ΕΓΝΑΤΙΑΣ ΟΔΟΥ (ΑΣΠΡΟΒΑΛΤΑ – ΜΑΚΕΔΟΝΙΑ)

Ο σκοπός της παρούσας εργασίας είναι η διερεύνηση των συνθηκών ευστάθειας υψηλού ανοιχτού ορύγματος, καθώς και των πιθανών μέτρων αποκατάστασής του, το οποίο κατασκευάστηκε για την εξυπηρέτηση των δύο κλάδων κυκλοφορίας του αυτοκινητοδρόμου Θεσ/νίκη – Στρυμόνας (Σχ. 1) της Εγνατίας Οδού.

### **STUDY OF THE STABILITY CONDITIONS OF A HIGH CUT SLOPE ALONG EGNATIA HIGHWAY (ASPROVALTA – MACEDONIA)**

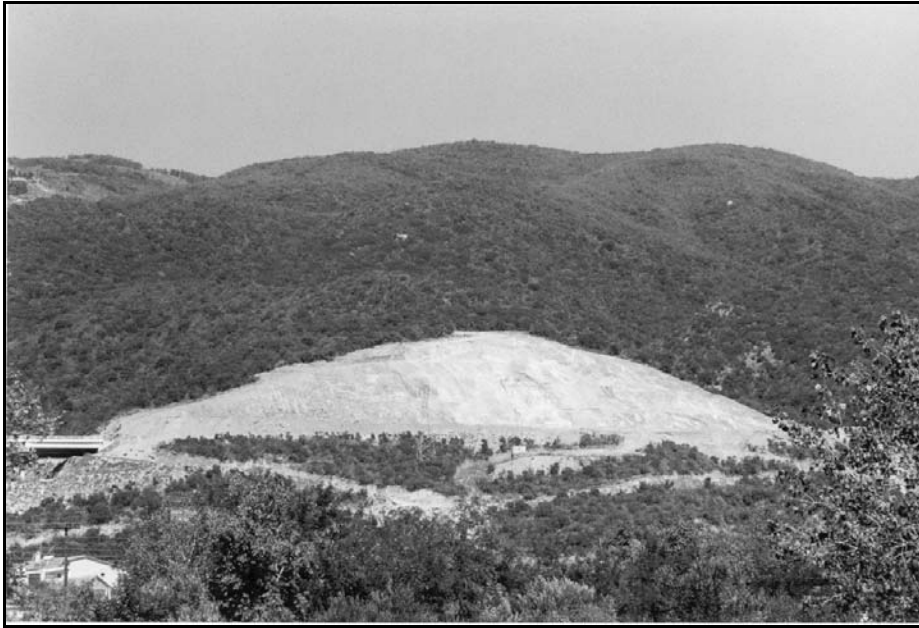
Το έργο αναφέρεται στην κατασκευή υψηλού ανοικτού ορύγματος για την εξυπηρέτηση των δύο κλάδων κυκλοφορίας του αυτοκινητοδρόμου Θεσ/νίκη – Στρυμόνας της Εγνατίας Οδού, στο υπο-τμήμα Βόρεια Παράκαμψη Ασπροβάλλτας, Τμήμα Ρεντίνα – Στρυμόνας (Σχ. 1). Κατά τη διαδικασία πραγματοποίησης των χωματουργικών εργασιών για την κατασκευή αναβαθμίδων για την δημιουργία του οδικού δικτύου (Μάρτιος 2002), μετά από μια έντονη περίοδο βροχοπτώσεων, έγινε κατολίσθηση των ανώτερων αναβαθμίδων του ορύγματος που βρίσκεται στη Χ.Θ 9800 – 9900 του αυτοκινητοδρόμου Θεσ/νίκη – Στρυμόνας (Σχ. 2,3).

Σχήμα 2. Κατολίσθηση αναβαθμίδων το Μάρτιο του 2002.

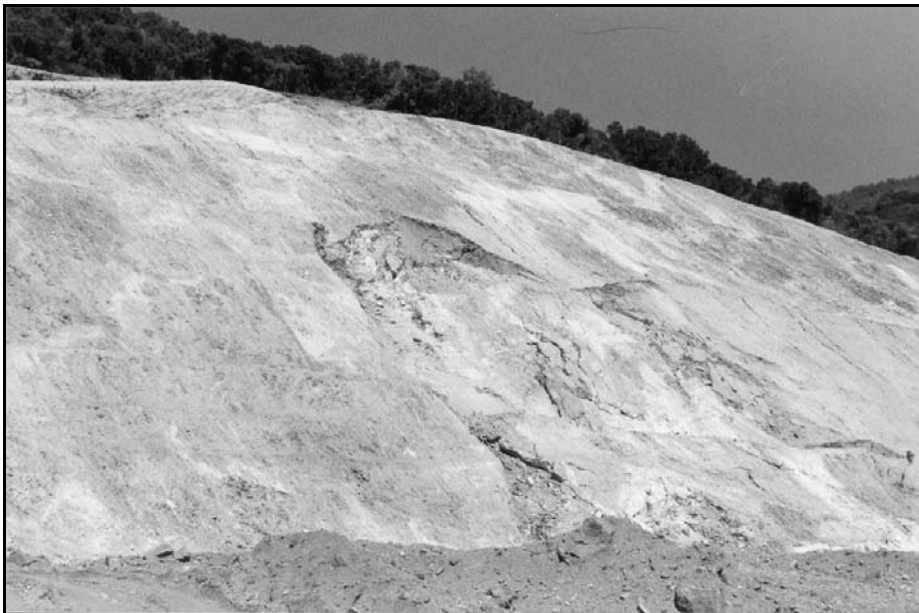
Σχήμα 3. Κατολίσθηση αναβαθμίδων το Μάρτιο του 2002.

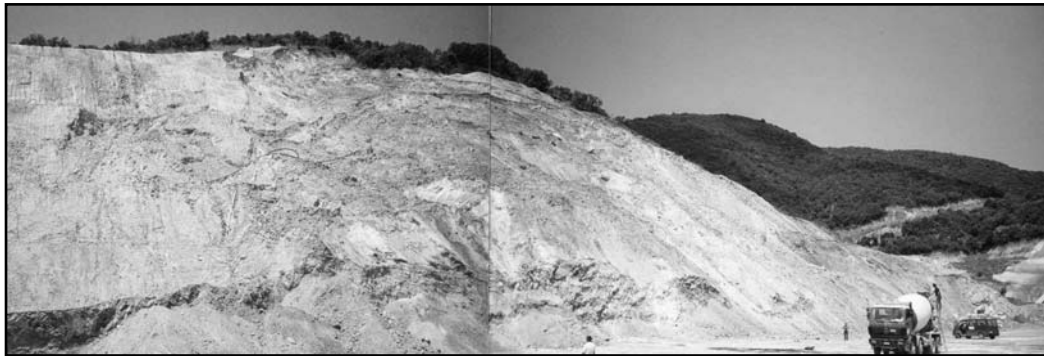
Μετά την κατολίσθηση άρχισε η σταδιακή αποκομιδή των υλικών της κατολίσθησης με χωματουργικά μηχανήματα. Το κατολισθητικό φαινόμενο όμως συνέχισε με συνέπεια την ολοκληρωτική κατάρρευση των αναβαθμίδων και την πλευρική εξάπλωση της κατολίσθησης (Σεπτέμβριος 2003) (Σχ. 4,5).

Σχήμα 4. Ολική κατάρρευση των αναβαθμίδων το Σεπτέμβριο του 2003.

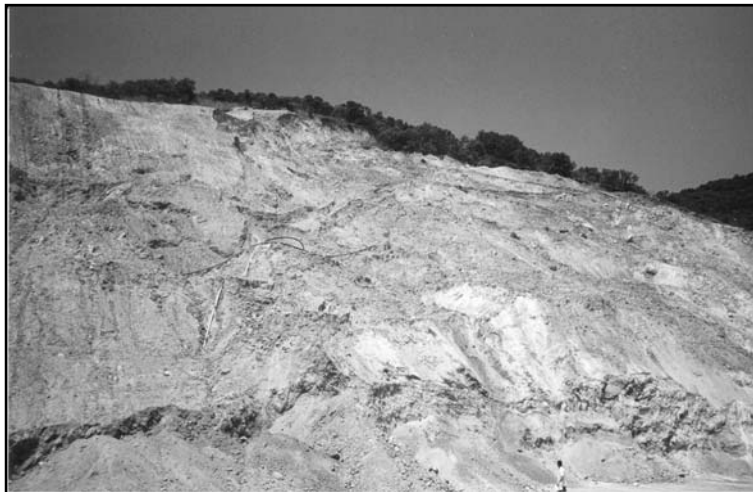
Σχήμα 5. Ολική κατάρρευση των αναβαθμίδων το Σεπτέμβριο του 2003.

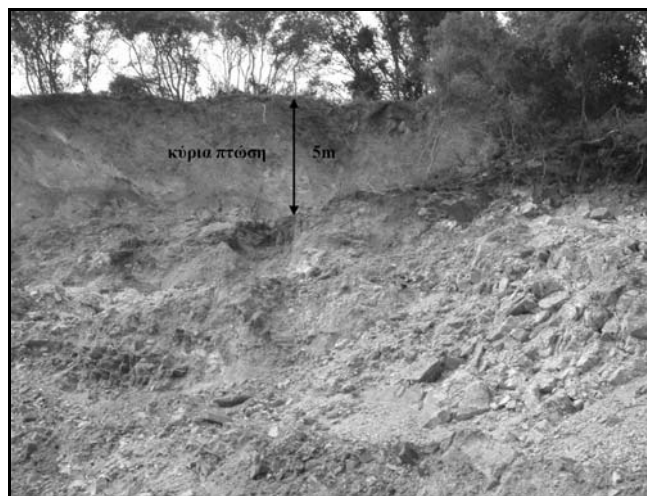
Σχήμα 6. Εμφανής η κύρια πτώση της στέψης του πρανούς (Σεπτέμβριος 2003).

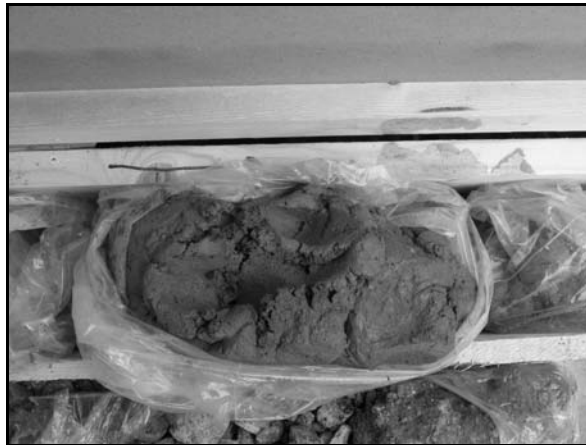
Σχήμα 9. Εδαφικό υλικό (προϊόν αποσάθρωσης) πάχους 5m σε βάθος 25m. Γεώτρηση ΓΣ4.

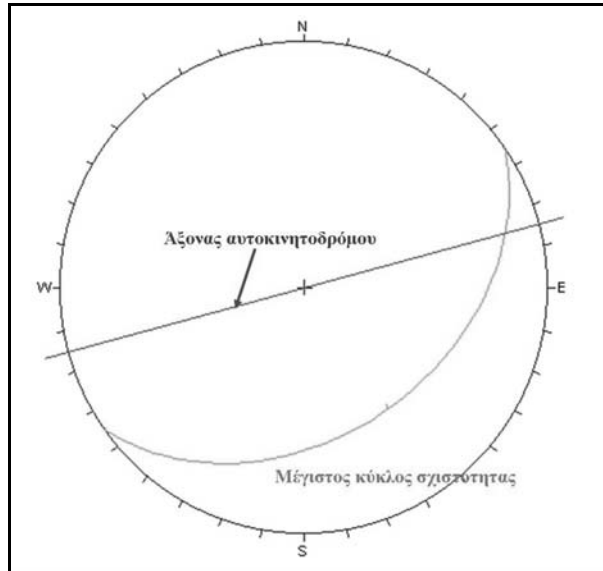
Η σχιστότητα, με στοιχεία  $130^{\circ} - 160^{\circ} / 30^{\circ} - 50^{\circ}$ , έχει γενικά δυσμενή προσανατολισμό σε σχέση με τον αυτοκινητόδρομο, καθώς η διεύθυνση κλίσεως είναι σχεδόν κάθετη προς τον άξονα του δρόμου (Σχ. 10). Η ασυνεχής αυτή δομή (κατακερματισμός) αποτελεί κύριο χαρακτηριστικό της βραχομάζας τόσο επιφανειακά όσο και σε βαθύτερες της επιφανειακής ζώνες (Σχ. 11) και αποτελεί την κύρια αιτία αστάθειας της. Όλα τα παραπάνω χαρακτηριστικά της βραχομάζας αλλά και η μορ-

Σχήμα 10. Απεικόνιση σε δίκτυο Schmidt του μέγιστου κύκλου της σχιστότητας των γνευσιακών πετρωμάτων και του άξονα του αυτοκινητοδρόμου

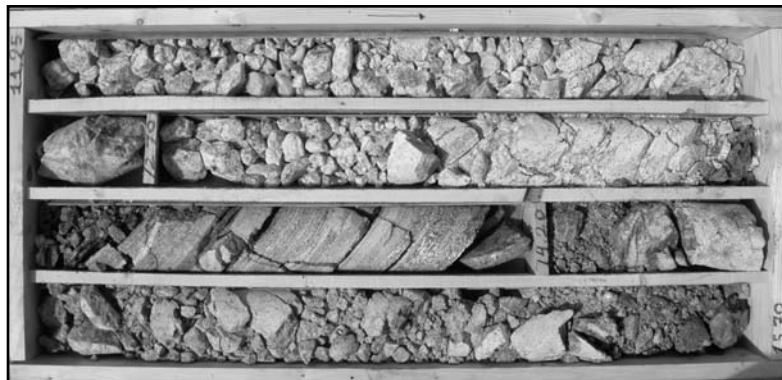
Η ευρύτερη περιοχή έχει υποστεί σημαντικές και εκτεταμένες τεκτονικές δράσεις, που προκάλεσαν πτυχώσεις, πλαστικές παραμορφώσεις και περιστροφή των πτυχώσεων. Τα πετρώματα διατέμνονται από πολύ πυκνό δίκτυο διακλάσεων και ανοικτών επιπέδων σχιστότητας.

Σχήμα 11. Έντονος κατακερματισμός της βραχομάζας. Γεώτρηση ΓΣ 1 (βάθος 12-16m).

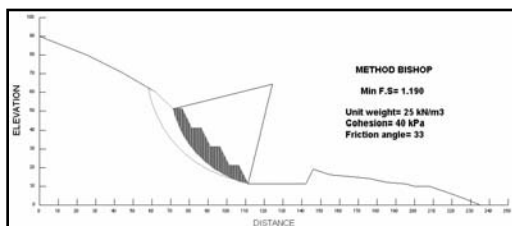
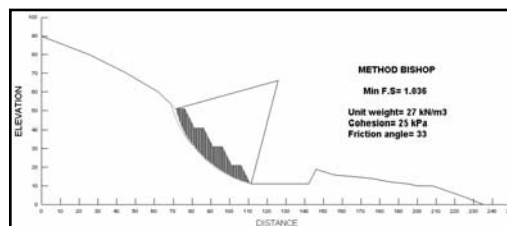
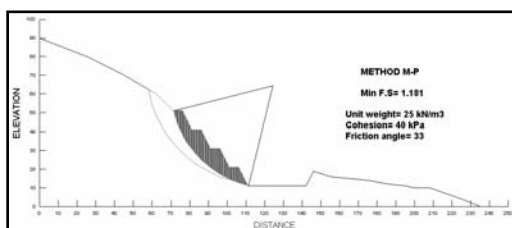
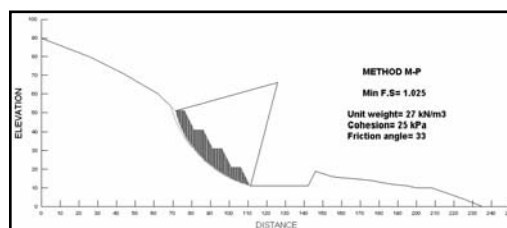
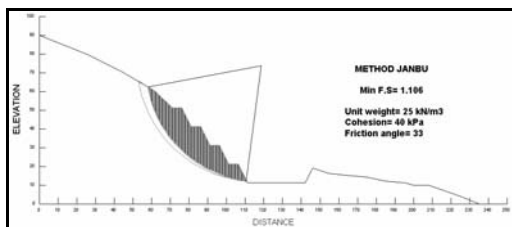
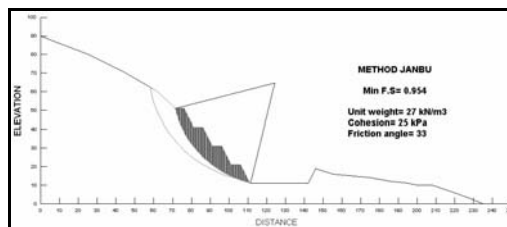
Αρχικά έγινε ανάλυση της ευστάθειας του πρανούς με βάση την αρχική του διαμόρφωση. Η αρχική διαμόρφωση του πρανούς αποτελούνταν από 4 αναβαθμίδες με κλίση  $V:H = 2:1 = 63^\circ$ ,  $V=10\text{m}$ ,  $H=5\text{m}$  και πλάτος αναβαθμίδων  $5\text{m}$ . Έγινε ανάλυση της ευστάθειας του πρανούς τόσο σε στεγνές συνθήκες όσο και σε υγρές. Τα αποτελέσματα που προέκυψαν έδωσαν τους παρακάτω συντελεστές ασφάλειας (Πίνακας 1).

ΜΕΘΟΔΟΣ	ΞΗΡΗ ΚΑΤΑΣΤΑΣΗ	ΥΓΡΗ ΚΑΤΑΣΤΑΣΗ
BISHOP	1.190	1.036
JANBU	1.106	0.954
MORGENSTERN – PRICE	1.181	1.025

Από τους συντελεστές ασφάλειας που υπολογίστηκαν συμπεραίνουμε πως η κατάσταση του πρανούς ήταν οριακή σε ξηρή κατάσταση και η μεταβολή του συντελεστή ασφάλειας (μεταβολή των μηχανικών χαρακτηριστικών της βραχομάζας), λόγω των έντονων βροχοπτώσεων, προκάλεσε – επιτάχυνε την αστοχία του πρανούς.

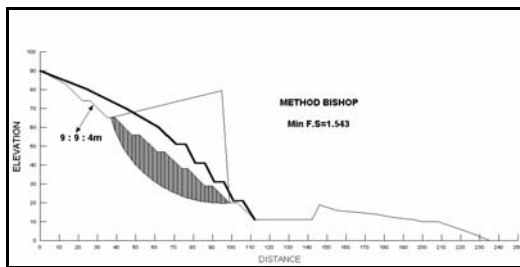
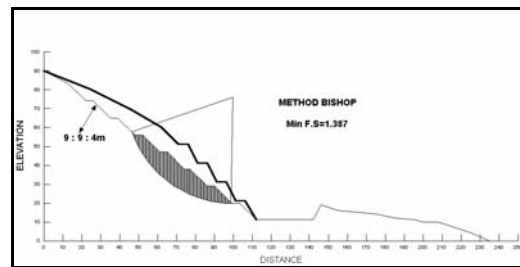
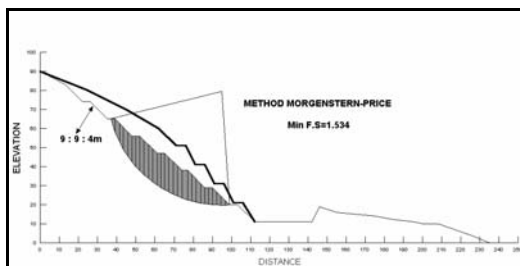
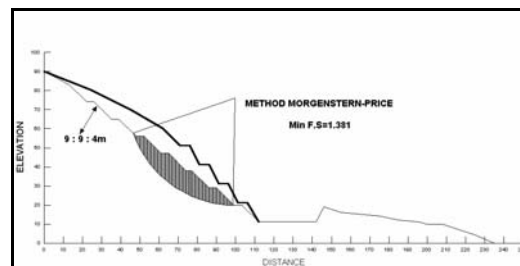
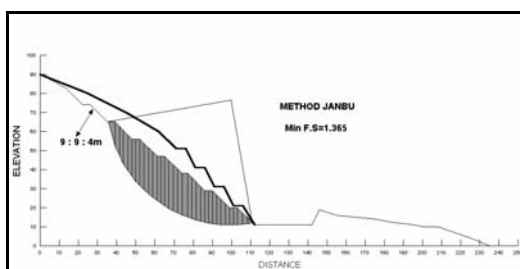
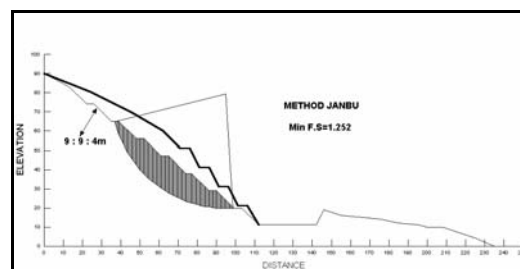
Στα παρακάτω σχήματα ( Σχ. 19,20,21,22,23,24) φαίνεται η ανάλυση ευστάθειας τους πρανούς με γεωμετρία αναβαθμίδων **9:9:4m** (σε ξηρές και υγρές συνθήκες). Παρουσιάζονται ο δυσμενέστερος πιθανός κύκλος ολίσθησης και ο μικρότερος πιθανός συντελεστής ασφάλειας. Η έντονη μαύρη γραμμή απεικονίζει την αρχική διαμόρφωση του πρανούς που κατολίσθησε.

ΜΕΘΟΔΟΣ	ΞΗΡΗ ΚΑΤΑΣΤΑΣΗ	ΥΓΡΗ ΚΑΤΑΣΤΑΣΗ
BISHOP	1.543	1.387
JANBU	1.365	1.252
MORGENSTERN – PRICE	1.534	1.381

Συμπερασματικά, από την ανάλυση όλων των παραπάνω δεδομένων, η αποκατάσταση της κατολίσθησης μπορεί να επιτευχθεί με ένα συνδυασμό μέτρων αντιμετώπισης όπως : νέα διαμόρφωση αναβαθμίδων (με προτεινόμενη γεωμετρία 9:9:4). Συστήματα επιφανειακής αποστράγγισης τόσο στη στέψη του πρανούς όσο και πάνω στις αναβαθμίδες για την αποφυγή διείσδυσης του νερού μέσα στο πρανές ώστε να αποφευχθεί η δημιουργία υψηλών πιέσεων του νερού των πόρων, καθώς και δημιουργία δυνάμεων διήθησης αλλά και μείωση της αποσάθρωσης. Στο τέλος μπορεί να γίνει φυτοκάλυψη του πρανούς. Επιπλέον μέτρα που μπορούν να εφαρμοσθούν έπειτα από περαιτέρω διερεύνηση (προσδιορισμός πάχους μανδύα αποσάθρωσης) είναι η κατασκευή τοίχων αντιστήριξης, εφαρμογή εδαφικών αγκυριών, γεωπλεγμάτων κ.α.
