## ΔΙΕΡΕΥΝΗΣΗ ΤΩΝ ΣΥΝΘΗΚΩΝ ΕΚΔΗΛΩΣΗΣ ΤΗΣ ΚΑΤΟΛΙΣΘΗΣΗΣ ΣΤΗΝ ΠΕΡΙΟΧΗ ΤΗΣ Χ.Θ. 123 ΤΟΥ ΑΥΤΟΚΙΝΗΤΟΔΡΟΜΟΥ ΚΟΡΙΝΘΟΥ – ΤΡΙΠΟΛΕΩΣ ΚΑΙ ΜΕΤΡΑ ΑΠΟΚΑΤΑΣΤΑΣΗΣ

Μαρίνος Π.<sup>1</sup>, Καββαδάς Μ.<sup>2</sup>, Ντουνιάς Γ.<sup>3</sup>, και Προβιά Α.<sup>4</sup>

### **INVESTIGATION OF THE CAUSES OF THE SLIDING ON THE 123KM ON THE KORINTHOS-TRIPOLIS NATIONAL ROAD AND WORKING TECHNIQUES TO RESTORE THE STABILITY**

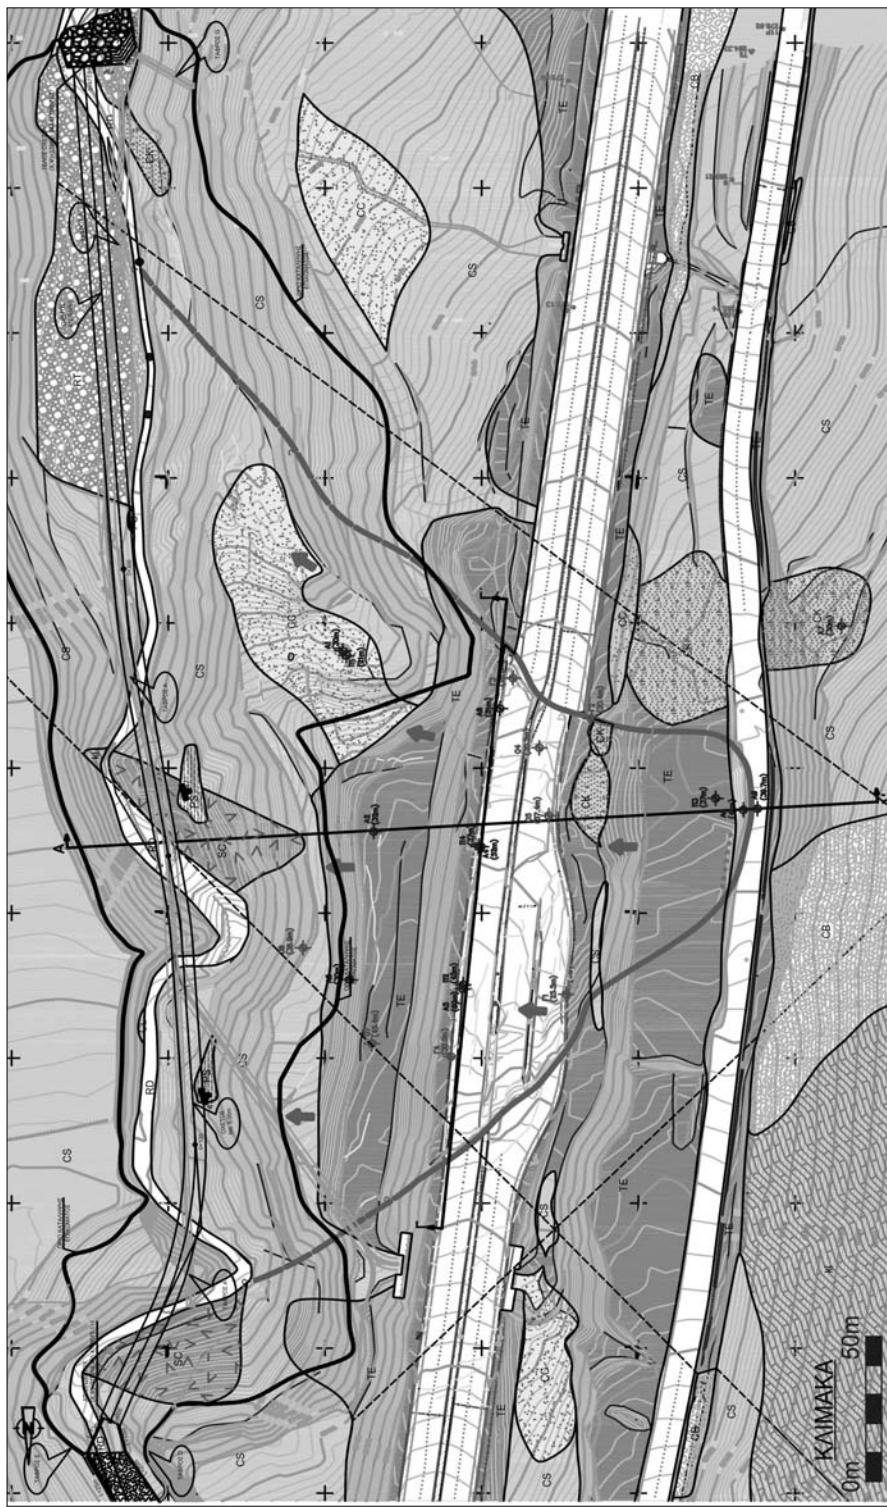
Σχήμα 1. Γεωλογικός χάρτης της περιοχής (στο σχέδιο έχουν προστεθεί και τα έργα περί το σταθεροποιητικό επίχωμα ποδός) (ΕΔΑΦΟΣ Ε.Π.Ε. ΚΑΙ ΠΡΙΣΜΑ Α.Τ.Ε. ΙΑΝΟΥΑΡΙΟΣ 2004).

Η περιοχή ενδιαφέροντος αναπτύσσεται σε επικλινές ανάγλυφο σε υψόμετρα που κυμαίνονται περίπου από 260 έως 320m (Σχήμα 1). Από εκεί διέρχεται ρέμα εποχιακής ροής, γενικής διεύθυνσης Β-Ν. Το ρέμα βρίσκεται σε απόσταση περίπου 120m ανατολικά του άξονα της Ε.Ο. σε παράλληλη σχεδόν διεύθυνση. Η ανατολική όχθη του ρέματος χαρακτηρίζεται από απότομες κλίσεις (της τάξεως των 40° και τοπικά των 70°) που οφείλονται πιθανώς σε έντονη κατά βάθος διάβρωση. Η δυτική όχθη αποτελεί τον πόδα της κατολίσθησης και έχει ομαλότερες κλίσεις (20° με 30°). Από τα τοπογραφικά σχέδια προς τα κατάντη που υποδεικνύουν ευρείας κλίμακας κατολισθητικές γεωμορφές προς τα κατάντη που υποδεικνύουν ευρείας κλίμακας κατολισθητικά φαινόμενα. Αντίστοιχες γεωμορφές μπορούν να παρατηρηθούν και στη σημερινή μορφολογία του αναγλύφου.

Ο αυτοκινητόδρομος βρίσκεται σε επίχωμα μέσου ύψους 10 m πάνω από ασθενώς συγκολλημένα υλικά κορημάτων (αργιλώδη αμμοχάλικα), με έντονη ετερογένεια κατά την οριζόντια και κατακόρυφη διεύθυνση και τα οποία αναπτύσσονται είτε επί νεογενών σχηματισμών είτε επί ασβεστολίθων του αλπικού υποβάθρου (σχήμα 1, 2, 3).

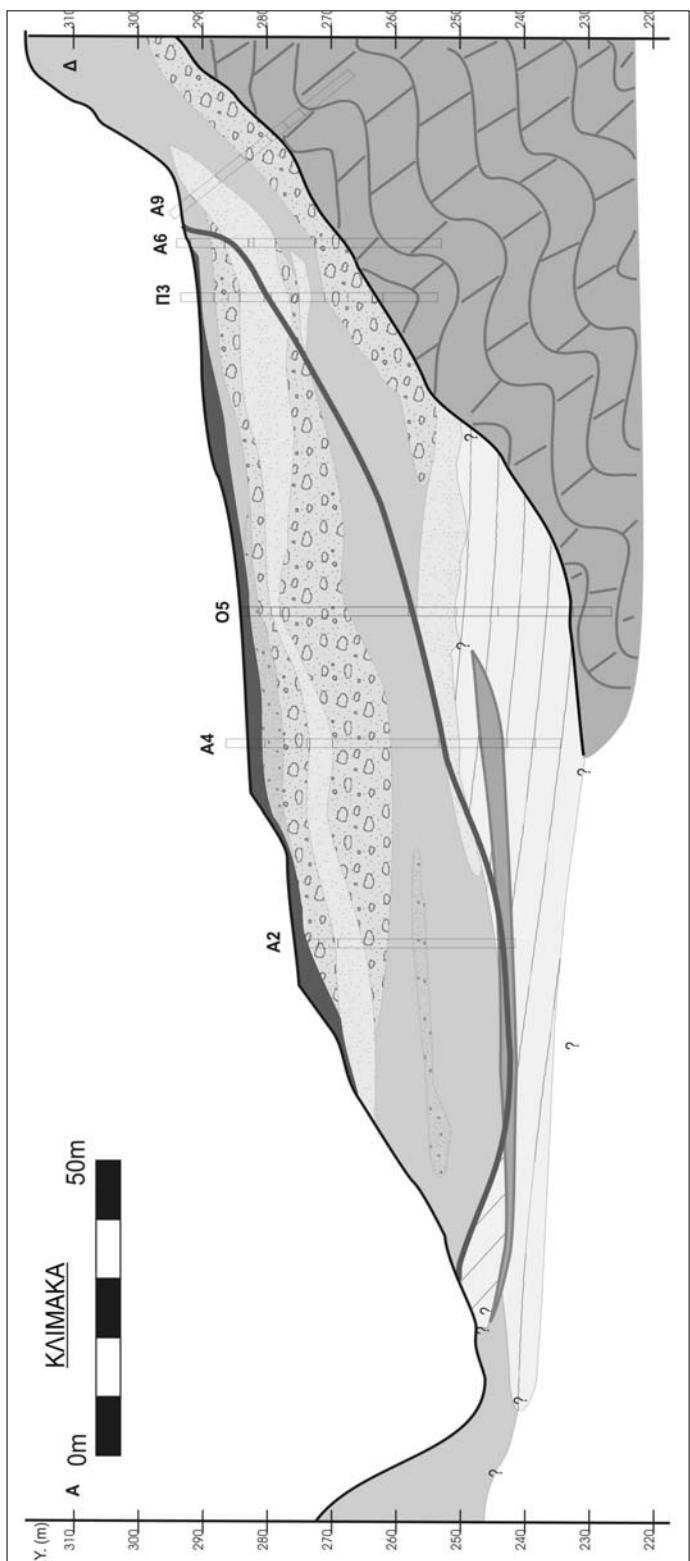
Σχήμα 2. Γεωλογική Τομή Α - Α' (ΕΔΑΦΟΣ Ε.Π.Ε. ΚΑΙ ΠΡΙΣΜΑ Α.Τ.Ε. ΙΑΝΟΥΑΡΙΟΣ 2004).

Η επιφάνεια ολίσθησης, σύμφωνα με τα στοιχεία των κλισιομετρήσεων, εντοπίζεται στη βάση των υλικών του κώνου κορημάτων (Σχήμα 2). Συγκεκριμένα φαίνεται να ακολουθεί την επαφή των αμμοχαλικώδων σχηματισμών με τις αργιλικές εντρώσεις, οι οποίες συστηματικά εμφανίζονται στη βάση του κώνου κορημάτων. Η επιφάνεια επαφής τους και κατά συνέπεια η επιφάνεια ολίσθησης διαμορφώνεται πολύ βαθιά, έως και βαθύτερα από το Α.Υ. της κοίτης του χειμάρρου.

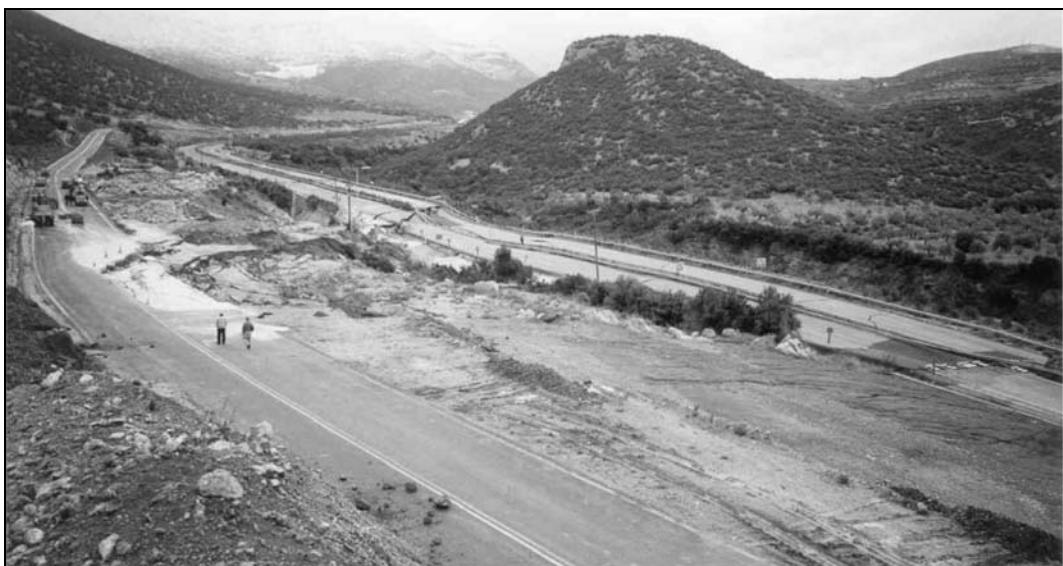
Στο χρονικό διάστημα που μεσολάβησε από το 1999, όπου εντοπίστηκε και οριοθετήθηκε το πρόβλημα, μέχρι τον χειμώνα του 2002-2003, η εξέλιξη της κατολίσθησης ήταν ερπυστικού τύπου με ρυθμούς μετακινήσεων της τάξεως των 10cm το έτος, ενώ την χειμερινή περίοδο συχνά έφτανε και 3-4cm τον μήνα. Η διάνοιξη των ρωγμών είχε σαν αποτέλεσμα την ολοένα μεγαλύτερη εισροή υδάτων επιταχύνοντας το φαινόμενο έως την 8-2-2003, οπότε και αυτό εκδηλώθηκε (Σχ.4, 5).

Σχήμα 4. Άποψη της κατολισθημένης μάζας από ανάντη. Διακρίνεται το φρύδι της κατολίσθησης που έφτασε έως το μέσο του ανάντη της Ε.Ο. παράδρομου.

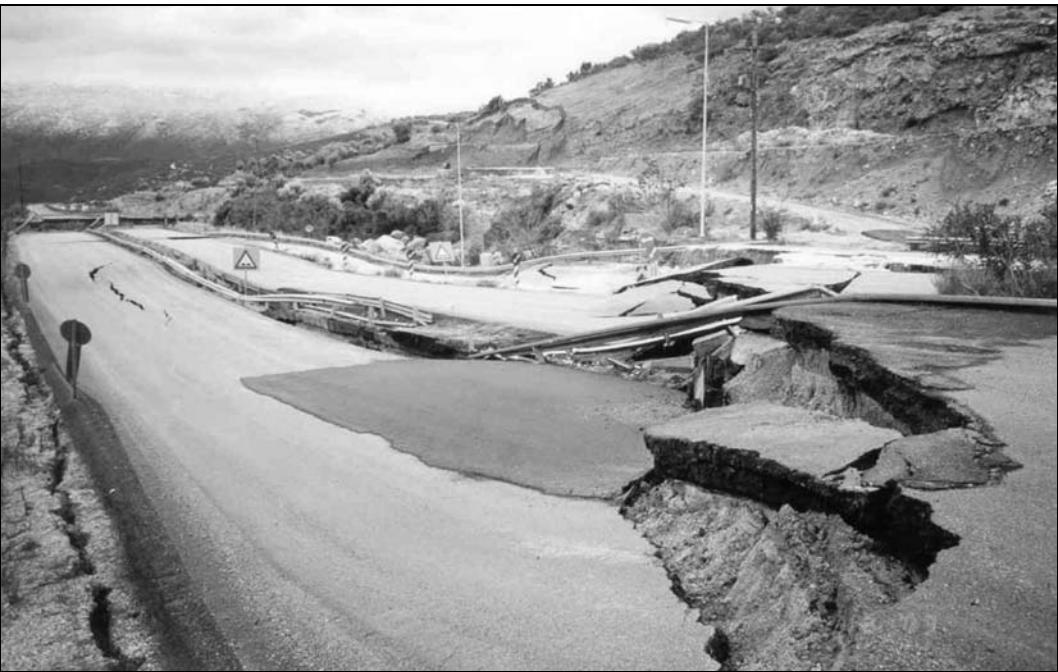
- Αποκόπτει μήκος Ε.Ο. περίπου 150m
- Μήκος κατολίσθησης (από το φρύδι έως τον πόδα) της τάξεως των 180m περίπου
- Μέγιστο μέσο εύρος κατολίσθησης 210m
- Συνολική επιφάνεια κατολίσθησης 35.000m<sup>2</sup> περίπου
- Συνολικός όγκος κατολίσθησης 350.000 έως 400.000m<sup>3</sup> περίπου
- Μέγιστη οριζόντια μετακίνηση 4.0m περίπου
- Μέγιστη κατακόρυφη υποχώρηση στην περιοχή της κεφαλής της κατολίσθησης 4.0m περίπου

Σήμα 5. Άποψη του βυθίσματος που προκάλεσε η κατολίσθηση στο οδόστρωμα της Ε.Ο. Κορίνθου-Τρίπολης.

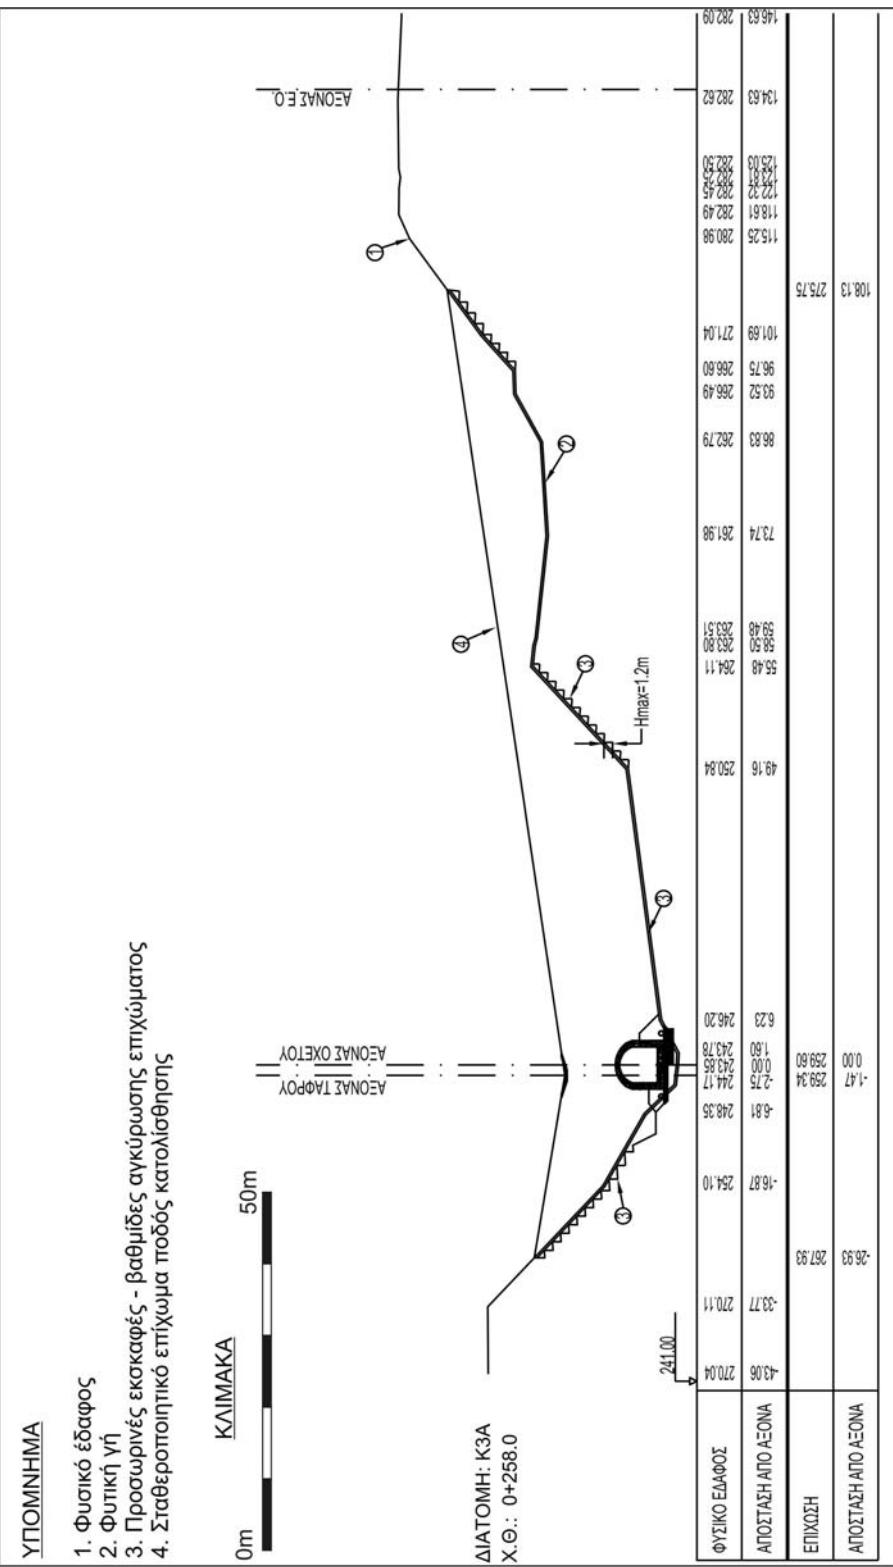
Σχήμα 6. Σταθεροποιητικό επίχωμα. Διατομή στην ίδια περίου θέση με την γεωλογική τομή Α - Α' (ΕΔΑΦΟΣ Ε.Π.Ε. ΚΑΙ ΠΡΙΣΜΑ Α.Τ.Ε. ΙΑΝΟΥΑΡΙΟΣ 2004)

- Κατασκευή υψηλού επιχώματος (ύψους της τάξεως των 15.0m) στον πόδα της μάζας που κατολίσθησε το οποίο λειτουργεί ως αντίβαρο ποδός αλλά και ως αντιστήριξη, εφόσον πρόκειται για εγκιβωτισμένο επίχωμα στην κοίτη του ρέματος Βελανιδοπόταμου (σχήμα 6, 7).
- Κατασκευή δικτύου αποστράγγισης στην περιοχή του σταθεροποιητικού επιχώματος και του αυτοκινητοδρομού. Το αποστραγγιστικό δίκτυο περιλαμβάνει διαμήκη στραγγιστήρια, αγωγούς στραγγιστηρίων και αποστραγγιστικές κλίνες.
- Κατασκευή πυκνού επιφανειακού δικτύου αποχέτευσης ομβρίων. Το επιφανειακό δίκτυο αποχέτευσης ομβρίων είναι πιο πυκνό περί την κεφαλή της κατολίσθησης ώστε να περιορισθεί σημαντικά η κατείσδυση των ομβρίων υδάτων στην κατολισθημένη μάζα.

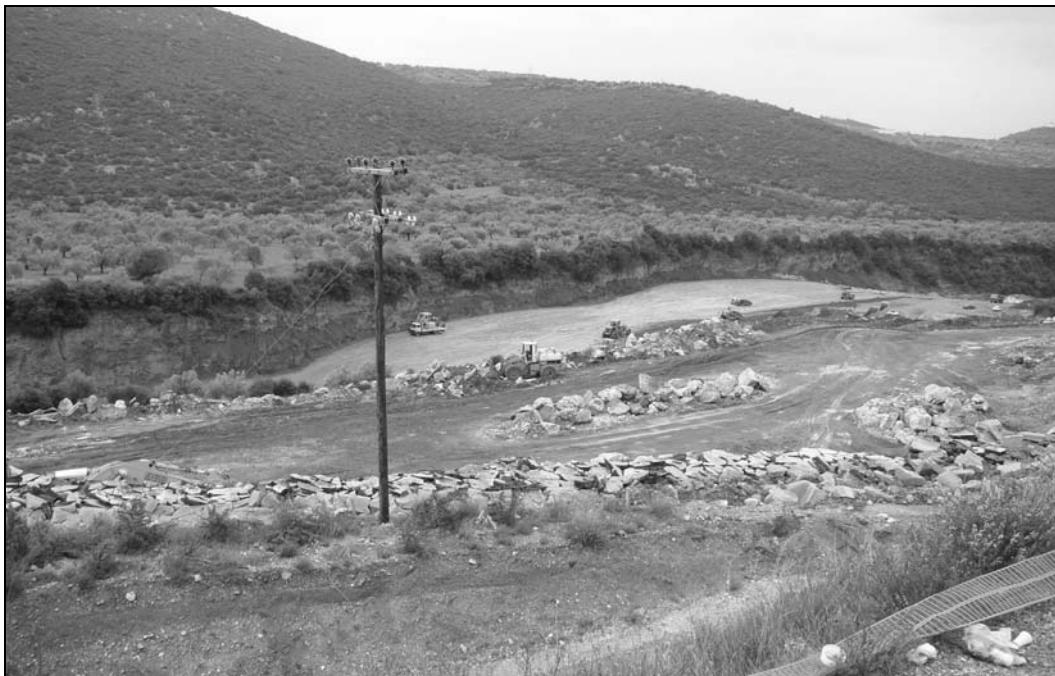
Σχήμα 7 Άποψη της περιοχής ενδιαφέροντος κατά την κατασκευή του σταθεροποιητικού επιχώματος.
