ΠΕΡΙΒΑΛΛΟΝΤΙΚΕΣ ΕΠΙΠΤΩΣΕΙΣ ΑΠΟ ΤΑ ΜΕΤΑΛΛΕΙΑ ΚΙΡΚΗΣ, ΠΕΡΙΟΧΗ ΑΛΕΞΑΝΔΡΟΥΠΟΛΗΣ

THE ENVIRONMENTAL POLLUTION FROM MINING ACTIVITIES IN KIRKI, ALEXANDROUPOLIS AREA

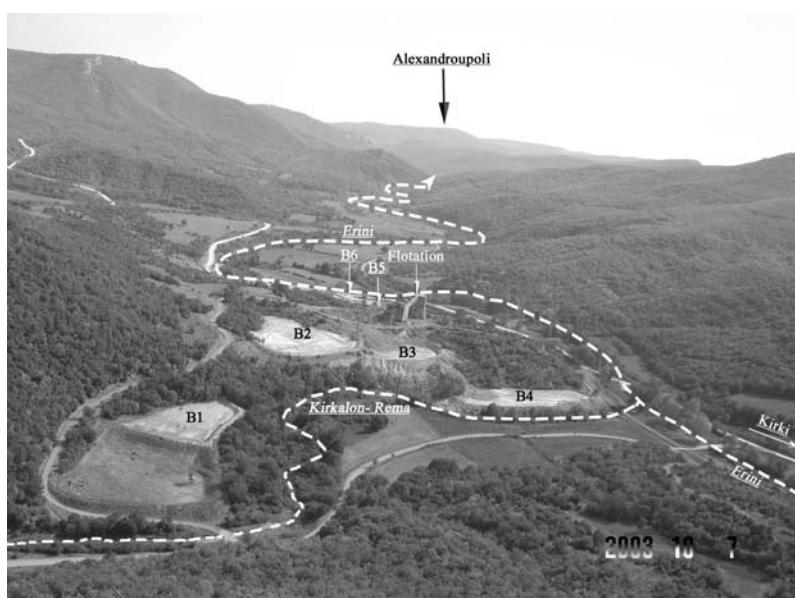
Σχήμα 2. Πανοραμική εικόνα της περιοχής του εργοστασίου εμπλουτισμού μεταλλεύματος (Flotation). B1-B6: Λεκάνες τελμάτων 1 έως 6. Οι διακεκομένες άσπρες γραμμές δείχνουν τη ροή του Κιρκάλον Ρέματος και του ποταμού Ειρήνης. Οι λεκάνες 5 (αριστερά από το εργοστάσιο) και 6 (δίπλα στον ποταμό Ειρήνη) δεν είναι ευδιάκριτες στην εικόνα αυτή (φωτογράφηση από το λόφο „Τίγρης“, από βορειοδυτικά προς νοτιοανατολικά).

Στη δεύτερη περίοδο της δραστηριότητας του «συγκροτήματος Κυπριάδη» (1990-96) ο πολτός των αποβλήτων διοχετεύονταν σε μικρές, πρόχειρα κατασκευασμένες «λεκάνες» διαμέτρου περίπου 50 μέχρι 100 μέτρων (Σχ. 2). Συνολικά υπάρχουν έξι τέτοιες λεκάνες μεταλλευτικών αποβλήτων. Τα τοιχώματα των λεκανών αποτελούνται από το αυτόχθονο υλικό της αναχωμάτωσης. Για τη στεγανότητά τους δεν έγινε καν η στοιχειωδέστερη λήψη μέτρων, όπως η χρήση στεγανών αργιλικών υλικών, πλαστικής μεμβράνης ή άλλων. Πρέπει να σημειωθεί ότι η περιοχή αποτελείται από κροκαλοπαγή πετρώματα με χαλαρή αδροκοκώδη ψαμμιτική συνδετική ύλη. Δηλαδή δεν υφίσταται στεγανότητα των τοιχωμάτων και του πυθμένα των λεκανών.

Τα τοιχώματα τριών λεκανών στην εξωτερική τους πλευρά πέφτουν με μεγάλη κλίση προς το Κιρκάλον Ρέμα (Σχ. 2) και παρουσιάζουν εμφανείς αυλακώσεις διάβρωσης και άλλα αδύναμα σημεία που διευκολύνουν τη διαρροή των μεταλλοφόρων τοξικών αποβλήτων. Επίσης παρατηρήθηκαν θραύσεις (Σχ. 5) και ολισθήσεις (Σχ. 6) των τοιχωμάτων και τελμάτων.

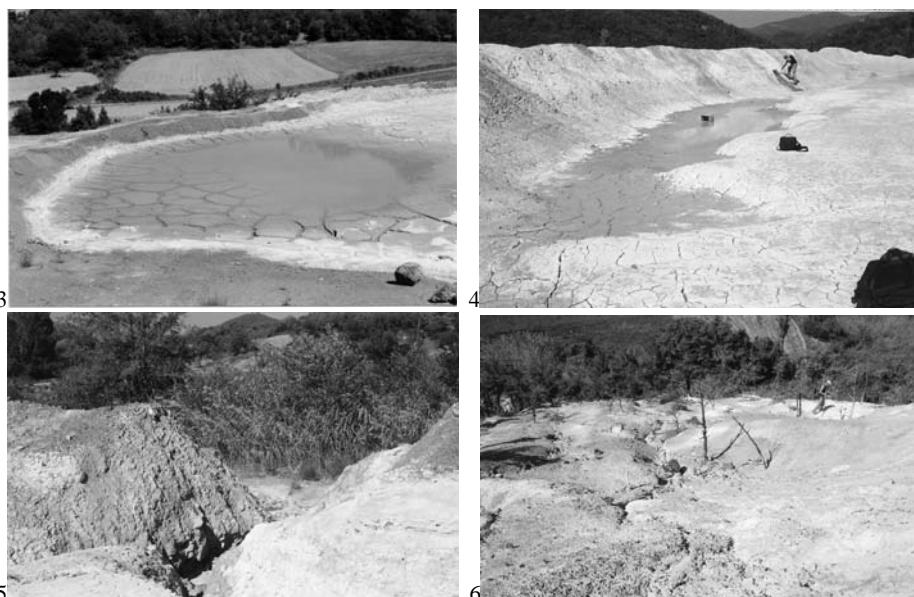
Τα ορυκτά αυτά άλατα σε περιόδους υγρασίας αναδύονται και συγκεντρώνονται στην επιφάνεια και δημιουργούν σε περιόδους ξηρασίας ένα εντυπωσιακό ξαστρισμένο τοπίο (Σχ. 4). Πρέπει να σημειωθεί ότι τα θειικά αυτά προϊόντα είναι ευδιάλυτα στο νερό, γεγονός που έχει δραματικές επιπτώσεις στην εκπομπή τοξικών μετάλλων από το ζέπλυμα των βρόχινων νερών ενώπιον των εκπληκτικά υψηλών τιμών που δείχνει ο Πίνακας 2. Θραύσεις και ολισθήσεις των τοιχωμάτων και τελμάτων των λεκανών (Σχ. 5 και 6) επιδεινώνουν βέβαια τη δραματική αυτή κατάσταση.

Σχήμα 3. Λευκά θειικά ορυκτά άλατα στην αποστεγνωμένη περιφέρεια λιμνάζοντος νερού στη λεκάνη τελμάτων 3. (φωτογράφηση: Μάιος 2001).

Σχήμα 4. Λεκάνη τελμάτων 4 με εντυπωσιακά ξαστρισμένη επιφάνεια από τα θειικά ορυκτά άλατα σε περίοδο ξηρασίας (φωτογράφηση: Σεπτέμβριος 2003).

Σχήμα 5. Θραύση τοιχώματος της λεκάνης τελμάτων 4, δίπλα στο Κιρκάλον Ρέμα (φωτογράφηση: Σεπτέμβριος 2003).

Σχήμα 6. Ολίσθηση των τελμάτων της λεκάνης 3 προς το Κιρκάλον Ρέμα. Χαρακτηριστική είναι και εδώ ή ξασπρισμένη επιφάνειά τους (φωτογράφηση: Σεπτέμβριος 2003).
Πίνακας 2. Χημικές αναλύσεις θεικών ορυκτών αλάτων (mg/kg). B4-35: από την επιφάνεια της λεκάνης 4 (κυρίως αλοτριχίτης και ροζενίτης), K8a: από την επιφάνεια μεταλλευτικού συμπυκνώματος (κυρίως μπούλεϊτης)

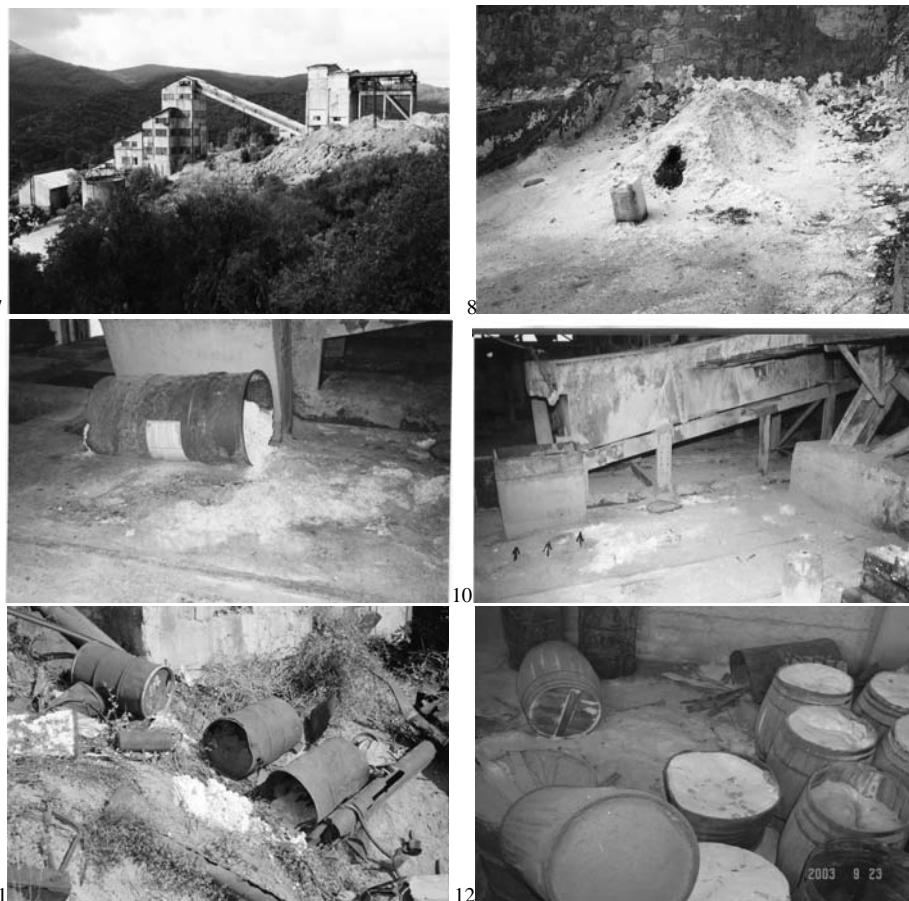
Το εργοστάσιο και οι λεκάνες των τελμάτων βρίσκονται σε σχετικά υψηλό μορφολογικό επίπεδο και τα τοξικά προϊόντα που ξεπλένονται από τα βρόχινα νερά καταλήγουν αναπόφευκτα στον ποταμό Ειρήνη. Δίπλα στο κτήριο του εργοστασίου παρέμειναν συσσωρευμένες αρκετές ποσότητες ακατέργαστου μεταλλεύματος (Σχ. 7) και στο χώρο μεταξύ εργοστασίου και του ποταμού Ειρήνης είναι διασκορπισμένα μεταλλευτικά συμπυκνώματα και άλλα απροσδιόριστα απόβλητα. Πρέπει να σημειωθεί ότι τα συμπυκνώματα παρουσιάζουν επιφανειακά εξαλλοιώσεις σε λευκά θειικά άλατα (Σχ. 8), παρόμοια με αυτά που αναφέρθηκαν για τις λεκάνες των τελμάτων. Εδώ επικρατούν τα θειικά ορυκτά της ομάδας Μποϋλεΐτη (Boyleite). Ενώπιον των εκπληκτικά υψηλών περιεκτικοτήτων τών θειικών αυτών προϊόντων σε μέταλλα (Πιν. 2: Zn 25,5 % κ.β., Pb 2,4 % κ.β., Cd 2.550 mg/kg) και του γεγονότος ότι ο Μποϋλεΐτης είναι ευδιάλυτος στο νερό, μπορεί κανείς εύκολα να υπολογίσει την εκπομπή τοξικών μετάλλων στο περιβάλλον από το ξεπλύσιμο των βρόχινων νερών.

Το εργοστάσιο είναι σήμερα ένα εγκαταλειμμένο ερείπιο με θρυμματισμένα παράθυρα και κατεστραμμένες πόρτες που επιτρέπουν στον κάθε περαστικό να εισέλθει στο εσωτερικό του, ένα χώρο που είναι κυριολεκτικά κορεσμένος σε τοξικά συμπυκνώματα μετάλλων και σε διάφορα δηλητηριώδη χημικά αντιδραστήρια, όπως κυανιούχο νάτριο (Σχ. 9 και 10), θειούχο νάτριο κ.ά.

Σχήμα 7. Τα δύο κτήρια του εργοστασίου. Μπροστά από το δεξιό κτίριο σωροί ακατέργαστου μεταλλεύματος.
Σχήμα 8. Υπολείμματα σωρών μεταλλευτικών συμπυκνωμάτων, επιφανειακά ξαστρισμένα, λόγω σχηματισμού θεικών ορυκτών αλάτων.

Σχήμα. 9. Ένα από τα κατεστραμμένα βαρέλια με ξεχυμένο το κυανιούχο νάτριο στο πάτωμα του εργοστασίου (στην πινακίδα είναι ευανάγνωστη η επιγραφή „sodium cyanide“), όπως είχε πριν τη μυστηριώδη απομάκρυνση τους γύρω στις 26-28 Σεπτεμβρίου 2001. Διερωτάται κανείς, πως μετακινήθηκαν τα σαθρά αυτά βαρέλια των κυανιδίων σε αυτή την κατάσταση που δείχνει η φωτογραφία (φωτογράφηση: 18 Σεπτεμβρίου 2001).

Σχήμα 10. Η κατάσταση 8 μήνες μετά την απομάκρυνση του παραπάνω εικονιζόμενου βαρελιού (τα βέλη δείχνουν την ακριβή θέση του βαρελιού). Η γύρω διασκορπισμένη άσπρη σκόνη των κυανιδίων παρέμεινε βέβαια όπως είχε στο πάτωμα του εργοστασίου (φωτογράφηση: 25 Μαΐου 2002).

Σχήμα 11. Κατεστραμμένα βαρέλια με ξεχυμένα κυανίδια στο έδαφος, σε απόσταση περίπου 30 μέτρων δυτικά του εργοστασίου (φωτογράφηση 21 Σεπτεμβρίου 2003).

Σχήμα 12. Η κατάσταση στο εσωτερικό της «αποθήκης»: η εικόνα δείχνει μόνο ένα μέρος από τα περίπου 60 κατεστραμμένα βαρέλια με ξεχυμένα τα χημικά αντιδραστήρια που παρατηρούνται από τα επίσης κατεστραμμένα παράθυρα της «αποθήκης» (φωτογράφηση: 23 Σεπτεμβρίου 2003)

Οι εικόνες των σχημάτων 9 και 10 δείχνουν αντιπροσωπευτικά την δραματική κατάσταση στο εσωτερικό του εργοστασίου, η οποία ουσιαστικά δεν άλλαξε ύστερα από μία μυστηριώδη απομάκρυνση μερικών βαρελιών κυανιδίων τον Σεπτέμβριο 2001 και την μετέπειτα „αποθήκευσή“ τους σε παραπλήσιο κτίριο από συνεργείο της Νομαρχίας Έβρου. Έξω από το εργοστάσιο υπάρχουν και άλλα βαρέλια με ξεχυμένα κυανίδια στο έδαφος (Σχ. 11) και στο εν λόγω κτίριο της «αποθήκης», κάτω από την κατεστραμμένη σκεπή του βρίσκονται ειδικά εκεί σε άθλια κατάσταση πολυάριθμα ανοιχτά βαρέλια με ξεχυμένα τα χημικά αντιδραστήρια στο πάτωμα (Σχ. 12). Η εικόνα του σχήματος 12 δείχνει μόνο ένα μέρος των περίπου 60 βαρελιών που μετρήθηκαν από τα επίσης κατεστραμμένα παράθυρα της «αποθήκης» αυτής.
