ΚΑΤΑΠΤΩΣΕΙΣ ΒΡΑΧΩΝ ΚΑΤΑ ΤΟ ΣΕΙΣΜΟ ΤΗΣ 14/8/03 ΚΑΙ ΠΙΘΑΝΑ ΜΕΤΡΑ ΠΡΟΣΤΑΣΙΑΣ ΣΤΟ ΑΝΑΝΤΗ ΠΡΑΝΕΣ ΤΟΥ ΧΩΡΙΟΥ ΔΡΥΜΩΝΑΣ ΤΟΥ ΔΗΜΟΥ ΣΦΑΚΙΩΤΩΝ, Ν. ΛΕΥΚΑΔΑΣ

ROCKFALLS DURING THE EARTHQUAKE OF 14/8/03 AND PROBABLE SOLUTIONS AT THE UPPER LEVEL OF DRIMONAS VILLAGE SLOPE, MUNICIPALITY OF SFAKIOTON LEUKADA ISLAND

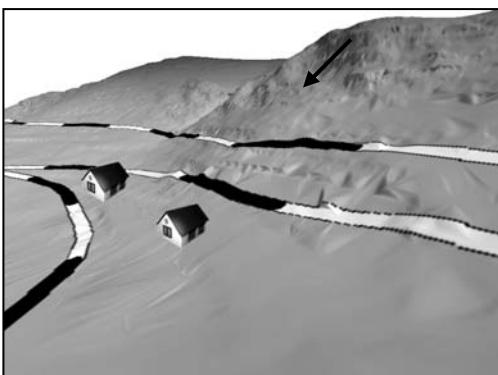
Σχήμα 1. Τρισδιάστατη απεικόνιση του πρανούς

Η περιοχή μελέτης είναι το ανάντη πρανές (Σχ.1 και Σχ.2) του χωριού Δρυμώνα, του Δήμου Σφακιωτών Ν. Λευκάδας (Ιόνιοι Νήσοι) όπου κατά τη διάρκεια του σεισμού ($M_s=6.4$) της 14/8/03 προκλήθηκαν σημαντικές καταπτώσεις βράχων.

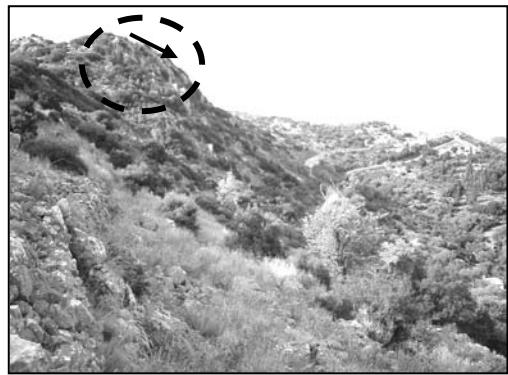
Σχήμα 2. Η περιοχή αποκόλλησης των βράχων

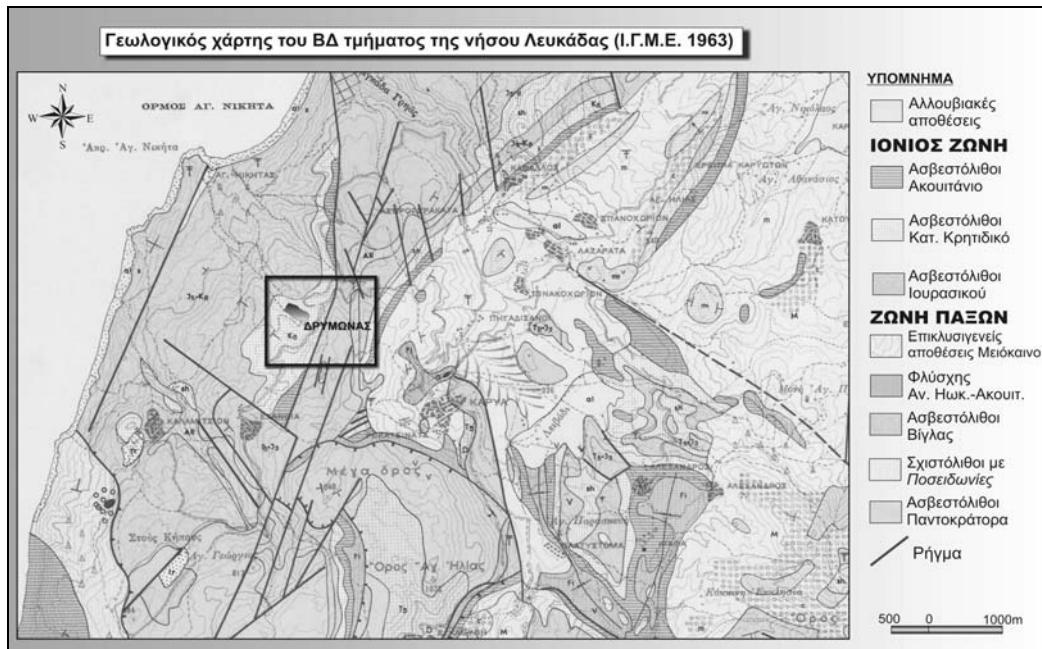
Σχήμα 3 Φύλλο Λευκάδα, Ι.Γ.Μ.Ε 1963

Το ανώτερο τμήμα του πρανούς, από όπου αποκολλήθηκαν και κύλησαν βράχοι ενδεικτικού μεγέθους $2.5 \times 2.5 \times 2.5$ m, προς τον οικισμό Δρυμώνα, δομείται, γεωλογικά, από παχυστρωματώδεις λευκούς νηριτικούς ασβεστόλιθους του Αν. Τριαδικού, της σειράς Παντοκράτορα (Σχ. 3, ΙΓΜΕ, 1963). Η κλίση του πρανούς είναι περίπου 50° προς τα ΒΔ. Το πρανές ακολουθεί ένα ρήγμα οριζόντιας μετατόπισης με διεύθυνση ΒΒΑ/ΝΝΔ. Οι ασβεστόλιθοι εμφανίζονται τεμαχισμένοι σε όγκους ακμής 1-2 m, που οριοθετούνται από τεκτονικές ασυνέχειες και τη στρώση του ασβεστόλιθου. Στα χαμηλότερα τμήματα του πρανούς εμφανίζεται παχυστρωματώδης μικρολατυποπαγής ασβεστόλιθος του Αν. Σενώνιου (ΙΓΜΕ, 1963) ευρισκόμενος σε τεκτονική επαφή, λόγω του ρήγματος, με τον ανωτριαδικό ασβεστόλιθο που περιγράφηκε παραπάνω. Όπως φαίνεται και από την εφαρμογή του τεστ Markland στο αντιπροσωπευτικό στερεογραφικό διάγραμμα (Σχ.4), οι διευθύνσεις των ασυνέχειών παρέχουν τη δυνατότητα ολίσθησης κυρίως κατά επίπεδο καθώς και ανατροπής βράχων διαμέτρου 2-3m προς την κατάντη περιοχή, όπου βρίσκεται η οικιστική περιοχή του χωριού. Οι βραχώδεις όγκοι βράχων που δημιουργούνται είναι δυνατό να ολισθήσουν ή και άλλοι να ανατραπούν υπό προϋποθέσεις (όπως ήταν οι εντατικές συνθήκες της ημέρας του σεισμού ή σε συνθήκες έντονης και παρατεταμένης βροχόπτωσης). Πρέπει να σημειωθεί ότι η καρστικοποίηση των ασβεστόλιθων, με διαλυτοποίηση του CaCO_3 , επιταχύνεται με τη διείσδυση του επιφανειακού νερού στο

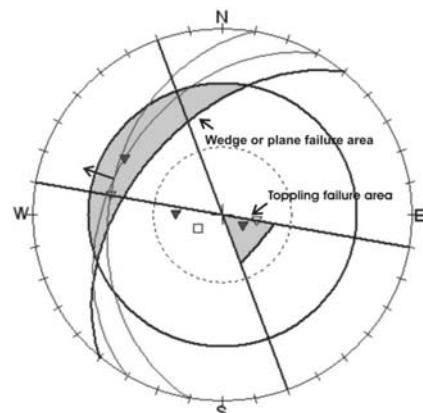
Σχήμα 4. Εφαρμογή του test Markland (1972)

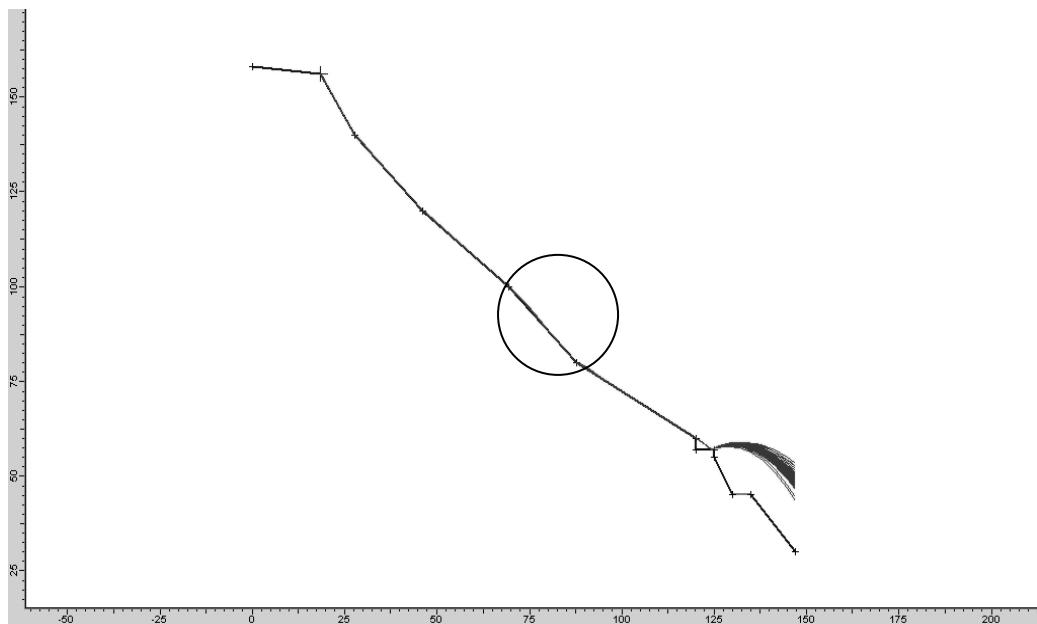
Σχήμα 5. Η τροχιά των καταπιπόντων ασβεστολιθικών blocks.

Η ανάλυση της τροχιάς των καταπτώσεων, αναλύθηκε με τη βοήθεια του λογισμικού "RocFall" της "Rocscience" όπου και ελήφθησαν υπόψη τα φυσικά και μηχανικά χαρακτηριστικά του βράχου, η γεωμετρία του πρανούς, οι θέσεις των αποτυπωμάτων αναπήδησης των βράχων, καθώς και η τροχιά που οι βράχοι ακολούθησαν όπως φαίνεται και στο σχήμα 5. Στο σχήμα 6 ξεχωρίζουν οι τροχιές των βράχων οι οποίες στην συγκεκριμένη περιοχή δεν κυλούνε αλλά αναπηδούν. Για την επαλήθευση της διαδρομής της τροχιάς κατάπτωσης των βράχων εφαρμόσθηκε αντίστροφή ανάλυση (back analysis). Έτσι, κατά τη μελέτη με το λογισμικό δόθηκαν αρχικές συνθήκες που πλησιάζουν την πραγματικότητα με εύρος τιμών ώστε να εμπεριέχονται οι ακραίες συνθήκες. Οι τιμές των

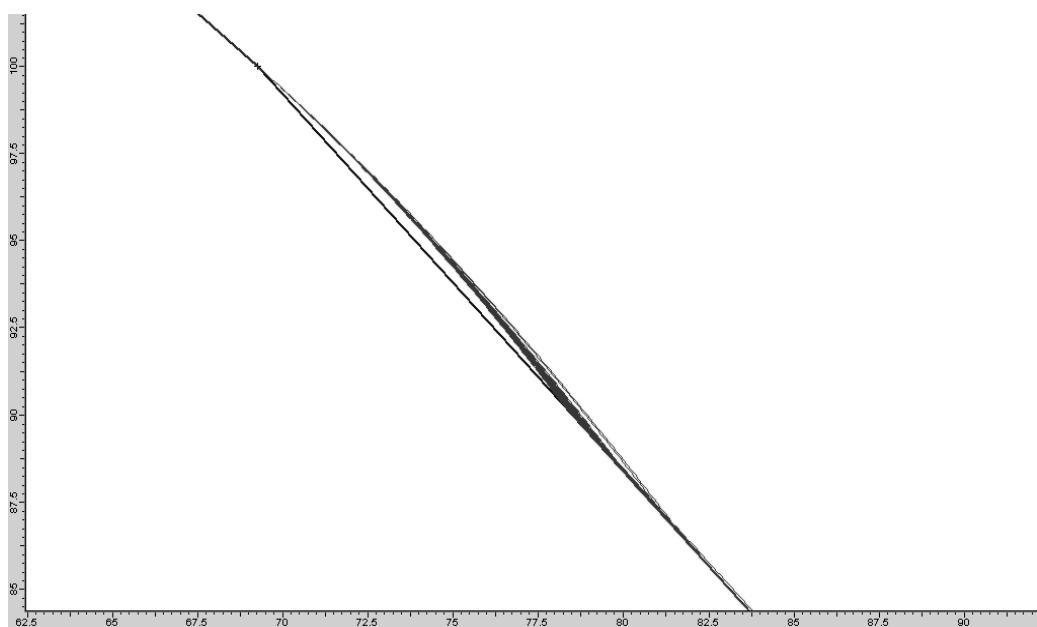
Σχήμα 6. Μεγέθυνση της επιλεγμένης περιοχής

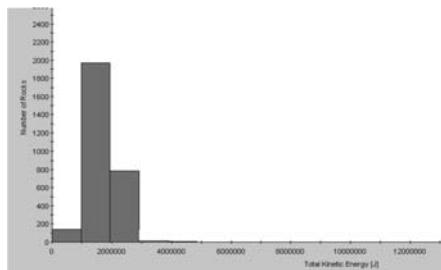
Σχήμα 7α. Κιν. ενέργεια στα 38.220m

Από την ανάλυση της τροχιάς στην τομή του πρανούς, εντοπίστηκαν δυο θέσεις με οριζόντια απόσταση 38.220m και 94.080m(Σχ.7α,7β) από το σημείο εκκίνησης των βράχων, στις οποίες η κινητική ενέργεια εμφανίζεται περισσότερο μειωμένη (Σχ.8α,8β). Ακόμη παρατηρήθηκε ότι υπάρχει συσχέτιση στην κινητική ενέργεια (Σχ.8α) και στις αναπηδήσεις (Σχ.8β). Παρατηρήθηκε ότι προς το τέλος της κάθε αναπηδήσης, σημειώνεται και μέγιστο (peak) της κινητικής ενέργειας κάτι αναμενόμενο αφού όσο ο βράχος κινείται στο αέρα δεν χάνει κινητική ενέργεια, αφού δεν συναντά εμπόδια να τον επιβραδύνουν . Αντίθετα, όλη η δυναμική ενέργεια, που έχει λόγο θέσης, μετατρέπεται σε κινητική και μόλις συγκρουστεί με το πρανές η κινητική ενέργεια αρχίζει να μειώνεται έως ότου ξανά αναπηδήσει ή τερματίσει την πορεία του.

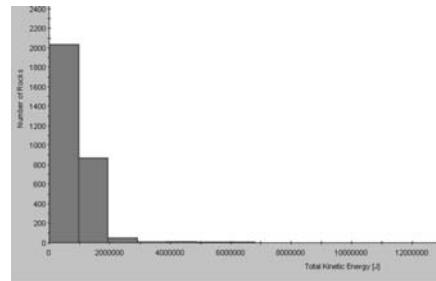
Σχήμα 7β. Κιν. ενέργεια στα 94.080m

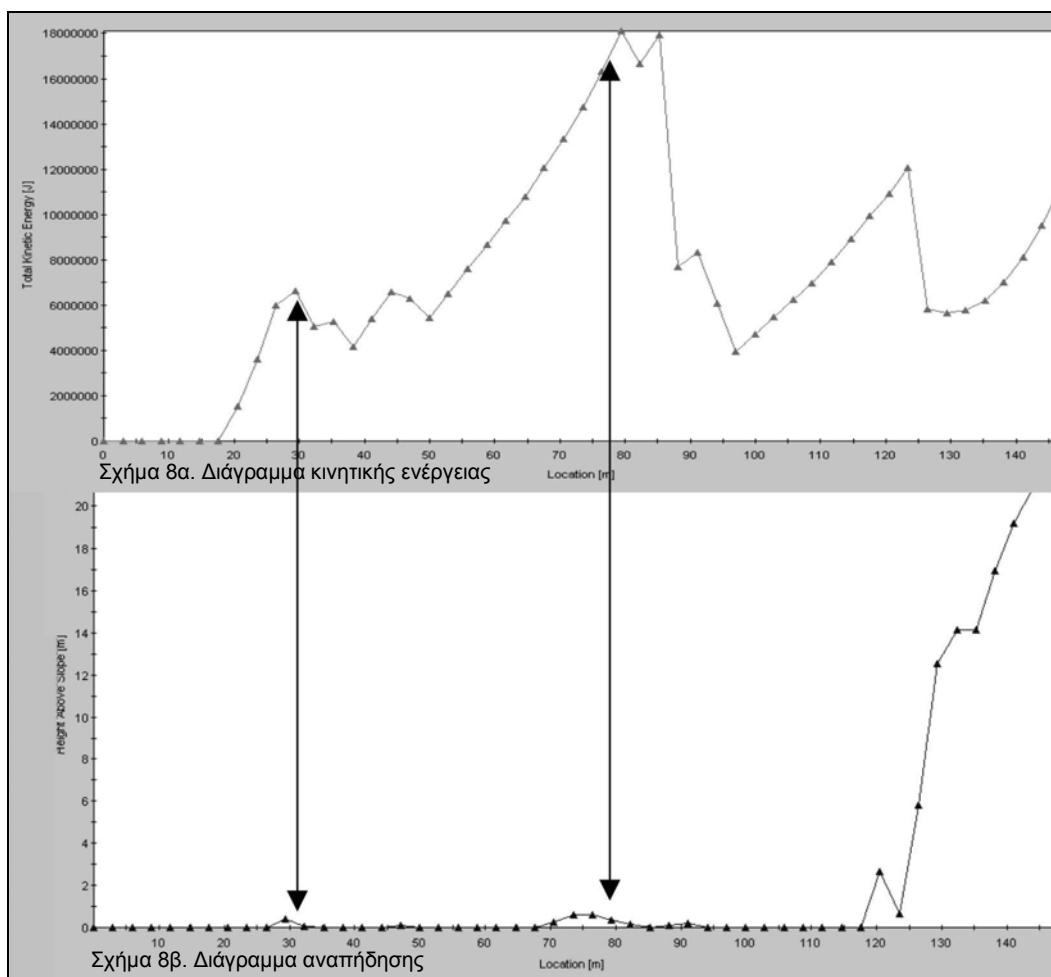
Σχήμα 8. Συσχέτιση κινητικής ενέργειας και αναπτήδησης

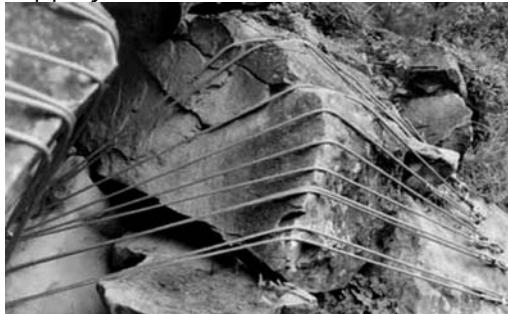
Σχήμα 9. Ενδεικτική θέση με συρματόσχοινα αυξημένη αντοχής (www.alpideco.it)

Τα μέτρα προστασίας που προτείνονται είναι ευρέως διαδεδομένα και εφαρμόζονται σε τεχνικά έργα με έντονη μορφολογία και περιορισμένο χώρο για εφαρμογή κάποιων άλλων αναχαιτιστικών μέσων όπως αυτό της τάφρου παγίδευσης. Ακόμη η απομάκρυνση επικίνδυνων για κατάπτωση όγκων που περιλαμβάνει την απομάκρυνση ασταθών, χαλαρών και επικρεμάμενων βραχωδών τεμάχων είτε με μηχανικά μέσα είτε με τη χρήση εκρηκτικών κρίνεται αδύνατη αφού η χρησιμοποίηση μεγάλων μηχανημάτων είναι δυσχερής και επικίνδυνη λόγω μειωμένης δυνατότητας προσπέλασης και λόγω πιθανής πρόκλησης αστοχίας σε βράχους που ισορροπούν οριακά. Επίσης, η δενδροφύτευση κρίνεται και αυτή αδύνατη αφού του πρανές αποτελείται από ασβεστόλιθο και είναι αδύνατη η ανάπτυξη μεγάλων δέντρων που έτσι και αλλιώς το ριζικό τους σύστημα θα αποτελούσε λόγο για κατάπτωση βράχων. Έτσι προτείνετε η επί τόπου συγκράτηση των βράχων στο πάνω μέρος του πρανούς με ειδικά συρματόσχοινα αυξημένης αντοχής(Σχ.9), αγκύρωση των όπου είναι αυτό δυνατό με δύναμη προεντασης αγκυρών 0.3 MN/m και τοποθέτηση μεταλλικού πλέγματος για τη συγκράτηση μικρών τεμαχίων(Σχ.10). Σε περίπτωση όμως που υπάρχει αστοχία προτείνεται η τοποθέτηση δυο σειρών ελαστικών μεταλλικών φραχτών (Σχ.11) απορροφητικής ικανότητας 3000Kj στις προαναφερόμενες που παρατηρήθηκαν χαμηλές κινητικές ενέργειες.

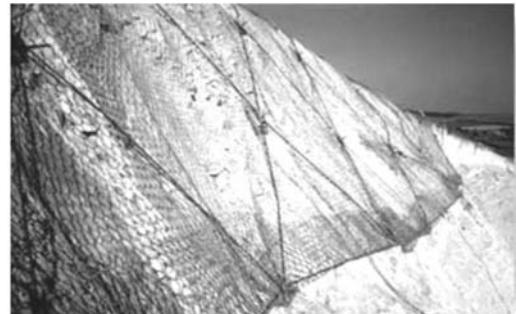
Σχήμα 10. Μεταλλικό πλέγμα για τη συγκράτηση μικρών τεμαχίων (www.alpideco.it)

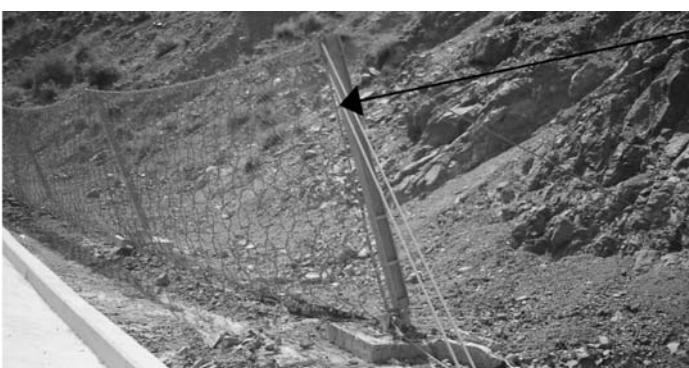
Σχήμα 11. Ελαστικός μεταλλικός φράχτης τοποθετημένος σε θέση της Εθνικής οδού Μηλιάς-Μετσόβου

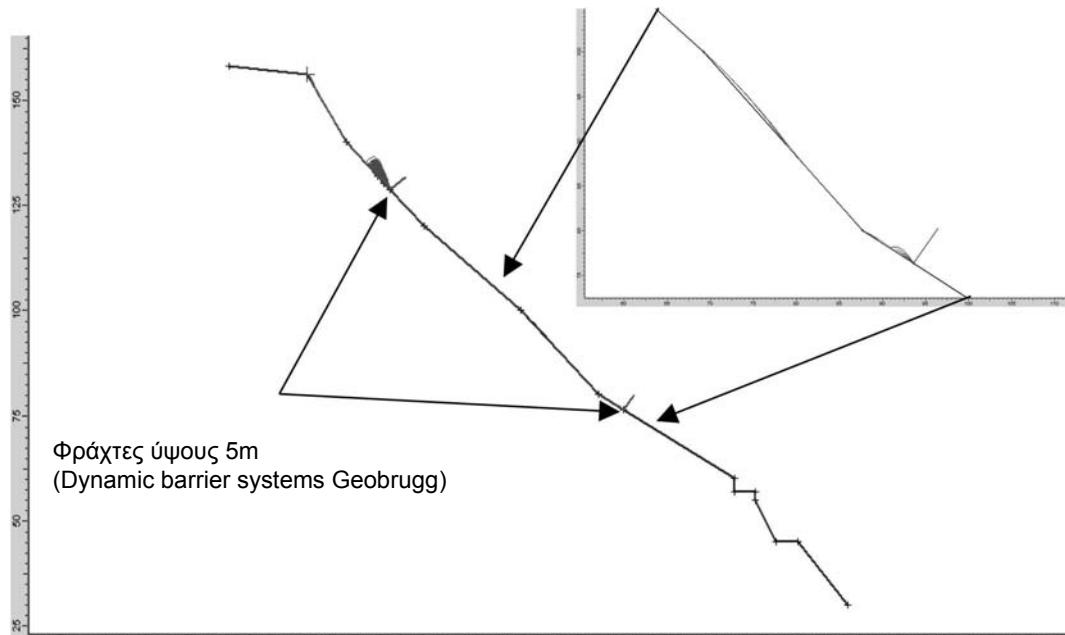
Σχήμα 12. Εξομοίωση 3000 πιθανών τροχιών. Δεξιά πάνω μεγενθυμένη η περιοχή του δεύτερου φράκτη όπου φαίνεται ότι αναχαιτίζονται όλες οι τροχιές που πέρασαν από τον πρώτο.

Για την αποτελεσματικότητα των φραχτών πραγματοποιήθηκε μια ακόμη εξομοίωση κατά την οποία τοποθετήθηκαν οι ελαστικοί φράχτες και το μοντέλο δοκιμάσθηκε με τις ίδιες αρχικές συνθήκες για 3000 πιθανές τροχιές. Το αποτέλεσμα (Σχ.12) ήταν ότι ένα μικρό ποσοστό τροχιών βράχων, περίπου 20/3000, δηλαδή ποσοστό μικρότερο του 0.7 %, δεν αναχαιτίζονται από τον πρώτο φράχτη λόγο αυξημένης κινητικής ενέργειας. Για την αναχαίτιση αυτών των πιθανών τροχιών βράχων, προτείνεται η τοποθέτηση ενός δεύτερου φράκτη σε χαμηλότερη θέση του πρανούς ώστε να εξασφαλιστούν οι κάτοικοι και οι περιουσίες τους από τα φαινόμενα καταπτώσεων βράχων.
