ΚΑΤΟΛΙΣΘΗΤΙΚΑ ΦΑΙΝΟΜΕΝΑ ΣΤΟΝ ΟΙΚΙΣΜΟ ΚΑΝΑΛΙΩΝ ΝΟΜΟΥ ΦΘΙΩΤΙΔΟΣ ΚΑΙ ΑΝΤΙΜΕΤΩΠΙΣΗ ΤΗΣ ΑΝΑΣΧΕΤΙΚΗΣ ΔΡΑΣΗΣ ΤΟΥΣ ΣΤΗΝ ΟΙΚΙΣΤΙΚΗ ΑΝΑΠΤΥΞΗ ΤΗΣ ΠΕΡΙΟΧΗΣ

Ρόζος Δ.¹ και Αποστολίδης Ε.²

ΠΕΡΙΛΗΨΗ

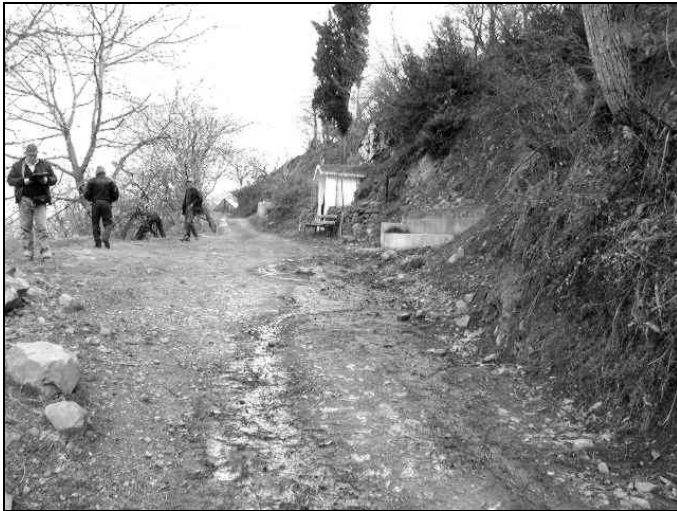
Σχήμα 2. Μικροπηγή εντός του χώρου του οικισμού των Καναλιών. Διακρίνεται η ανεξέλεγκτη ροή των νερών που εμποτίζουν συνεχώς τα εδαφικά υλικά.

Πράγματι, στην περιοχή σημειώνεται η παρουσία πολλών πηγών επαφής και μεγάλου αριθμού εποχιακών μικροπηγών και σημαντικών εκροών νερού, στην επαφή του αυξημένου πάχους μανδύα αποσάθρωσης με τον υγιή φλύσχη, αλλά και μέσα στα υλικά του μανδύα αποσάθρωσης. Οι πηγές αυτές τροφοδοτούνται είτε άμεσα από τα νερά των βροχοπτώσεων και χιονοπτώσεων είτε ενισχύονται έμμεσα από τα νερά των μεγάλων πηγών που ρέουν επιφανειακά χωρίς μέριμνα. Η μέριμνα ελεγχόμενης απορροής των νερών (επιφανειακών και πηγαίων) απουσιάζει πλήρως (Φωτογραφία του Σχήματος 2) με αποτέλεσμα τον εμποτισμό των εδαφικών σχηματισμών μέχρι βαθμού πλήρους κορεσμού και την επακόλουθη δραστική υποβάθμιση της όλης γεωμηχανικής τους συμπεριφοράς.

1. Ο έλεγχος όλων των νερών που ρέουν επιφανειακά στον οικισμό, αλλά και των υπογείων νερών που συγκεντρώνονται στα κορήματα και στον μανδύα αποσάθρωσης του φλύσχη και σχηματίζουν εκροές νερού ή πηγές, με εγκιβωτισμένα αυλάκια (για τα επιφανειακά νερά), στραγγιστήριες τάφρους και στραγγιστήρια στο εσωτερικό κλάδων του οδικού δικτύου (για τα υπόγεια νερά). Επισημαίνεται ότι η συνεχής συντήρηση των έργων αυτών είναι πρωταρχικής σημασίας.

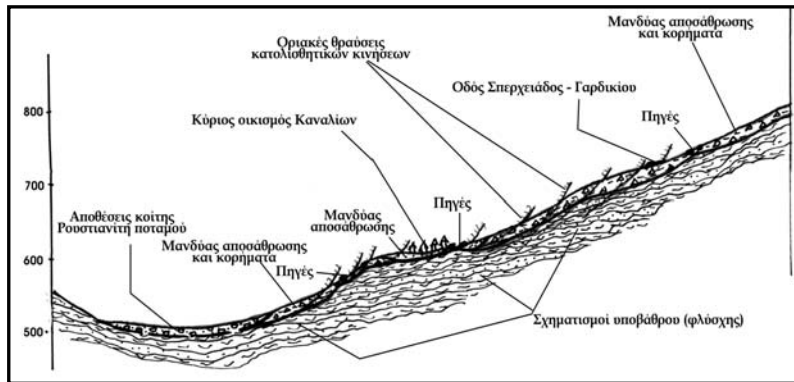
Σχήμα 4. Γεωλογική τομή στο χώρο του κεντρικού οικισμού των Καναλίων.

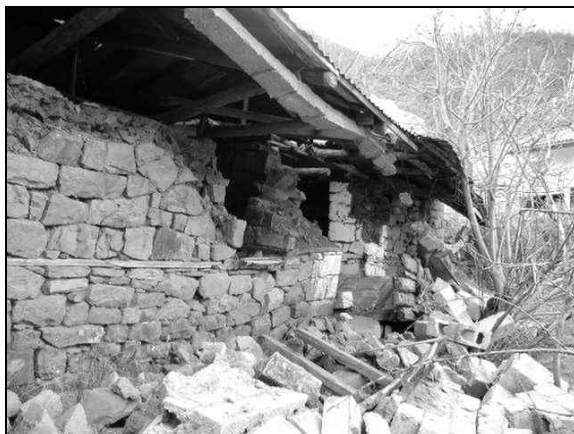
Σχήμα 6. Κατεστραμμένη οικία μέσα στη ζώνη των κύριων αστοχιών του οικισμού.

Τέλος, όσον αφορά στις συνθήκες θεμελίωσης του οικισμού, σημειώνεται ότι τα περισσότερα σπίτια φαίνεται να είναι θεμελιωμένα πλημμελώς στα κορήματα και τον παχύ (της τάξης των 6-8m) μανδύα αποσάθρωσης του φλύσχη.

5. Η απαγόρευση οικοδόμησης στο Ν.ΝΔ/κό τμήμα του οικισμού με τα σοβαρά κατολισθητικά φαινόμενα (πρώτη περιοχή αστοχιών). Στον χώρο αυτό παρεμβάσεις αποστράγγισης (με τάφρο εγκάρσια στις ισοϋψείς), εξομαλύνσεων και κατάλληλης φυτοκάλυψης, θα μετατρέψουν τον χώρο σε τόπο αναψυχής και πρασίνου.
